# MONITORE DE LAS CONDICIONANTES AMBIENTALES DE LAS OBRAS DE TRANSPORTE

# DE PUNTA PUNTA SALIDA CUERNAVACA – SALIDA PACHUCA

Con 2 terminales y 43 estaciones intermedias a lo largo de Av. Insurgentes

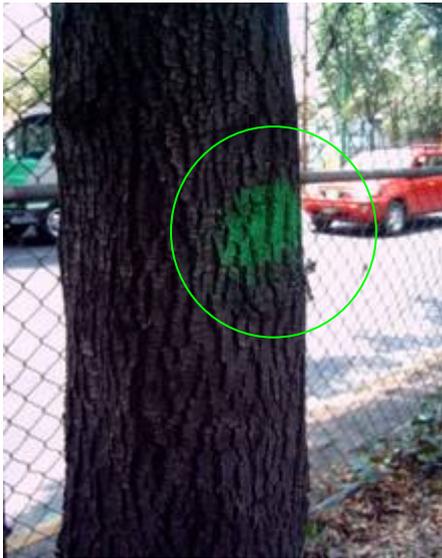
● Transplante

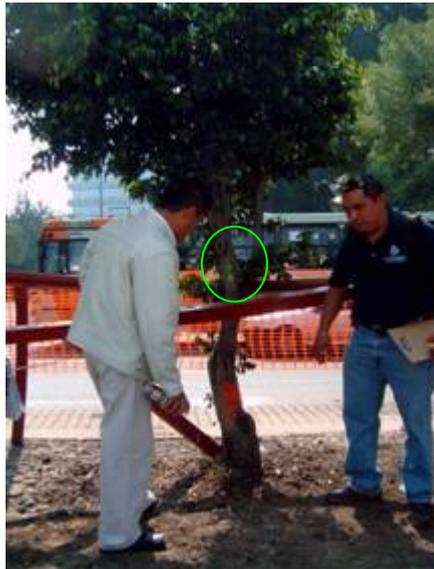
● Poda

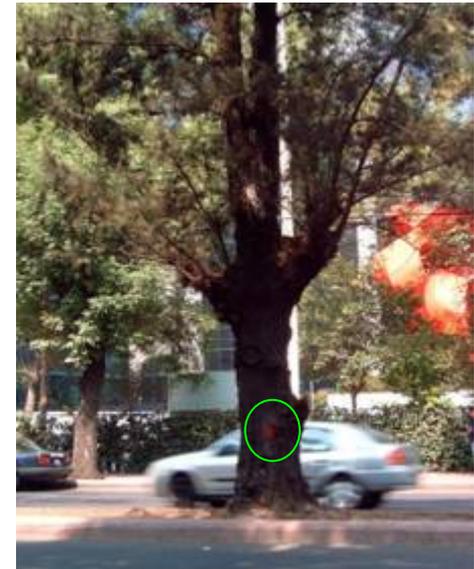
● Derribo

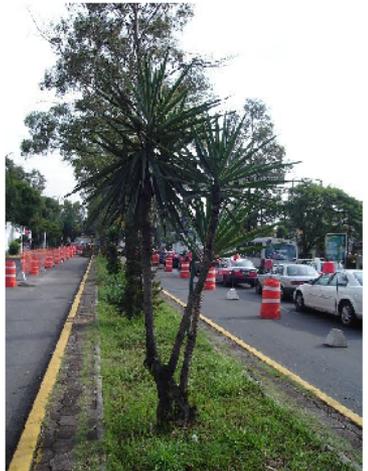
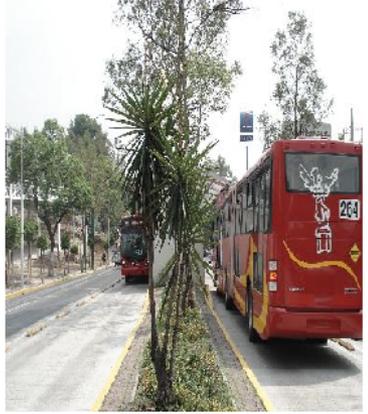
Num. de árbol 551  
Num. consecutivo 432\_35  
Etapa  
Ubicación Fuentes Brotantes  
Especie Yuca  
Altura 2.5  
Diámetro 0.2  
Tratamiento Sin afectar  
Observación  
Dirección  
Latitud: 482263.5014  
Longitud 2131603.724  
fotos/432\_35.jpg

Observaciones sin afectar  
Sobrevivió Sí  
s\_fotos/551.JPG

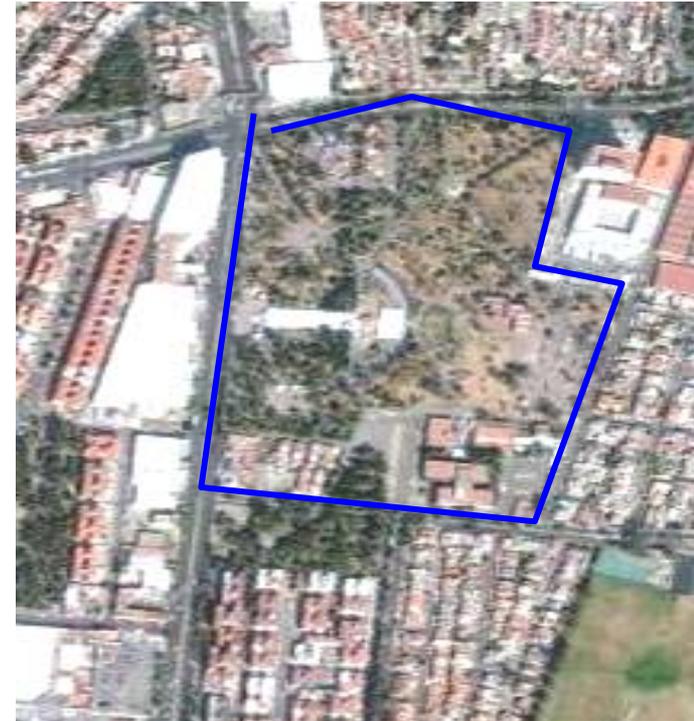
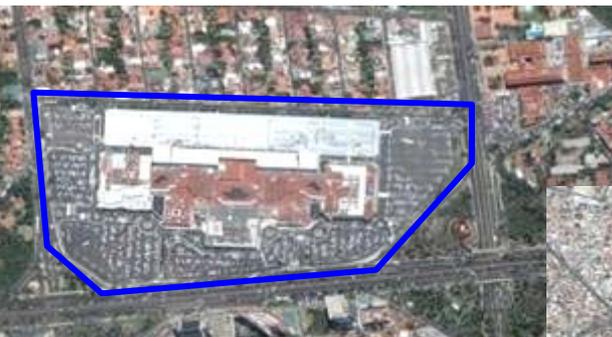
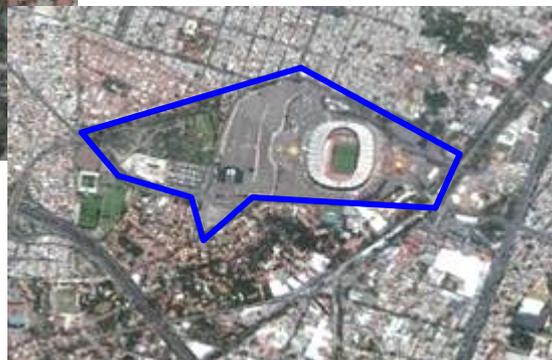
**En imagen se observa la zona de la Alameda Sur, la cual fue propuesta para revisarla en campo, ya que la imagen muestra zonas con escasa cobertura vegetal.**

**En algunos casos, los polígonos marcados resultaron ser zonas no viables para reforestar ya que correspondían por ejemplo al Centro Comercial Perisur y al Estadio Azteca**

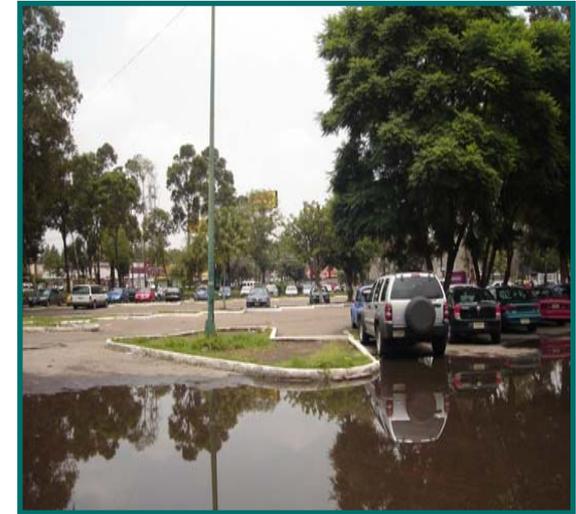
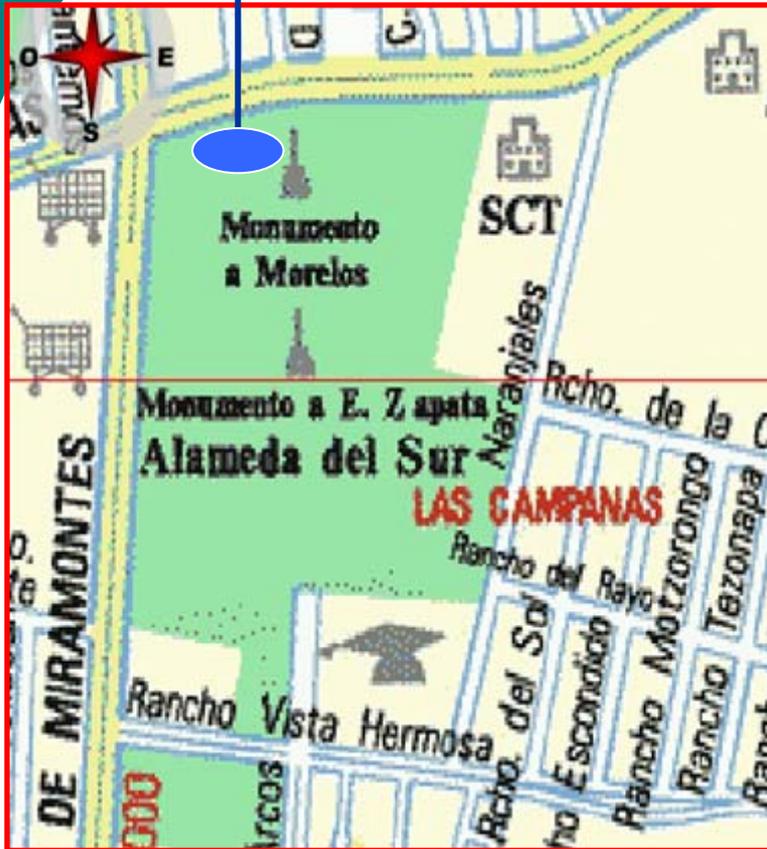
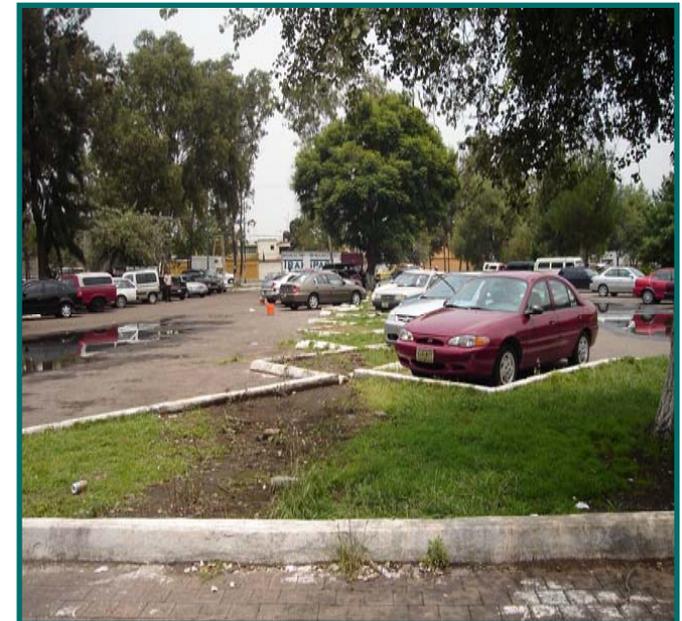
## Alameda del Sur, Estacionamientos

1.- Av. Las Bombas  
entronque con la Av.  
Miramontes. Área  
potencial para plantación,  
40 cajones vacíos de 2.5 x  
2.5 m  
Cantidad de árboles a  
plantar: 40, sin cableado,  
sin cajetes, con adoquín.

Longitud aproximada de 100 m.

Árboles que se pueden colocar distancia: **40**  
(si se plantan 1 árbol por cada cajón).

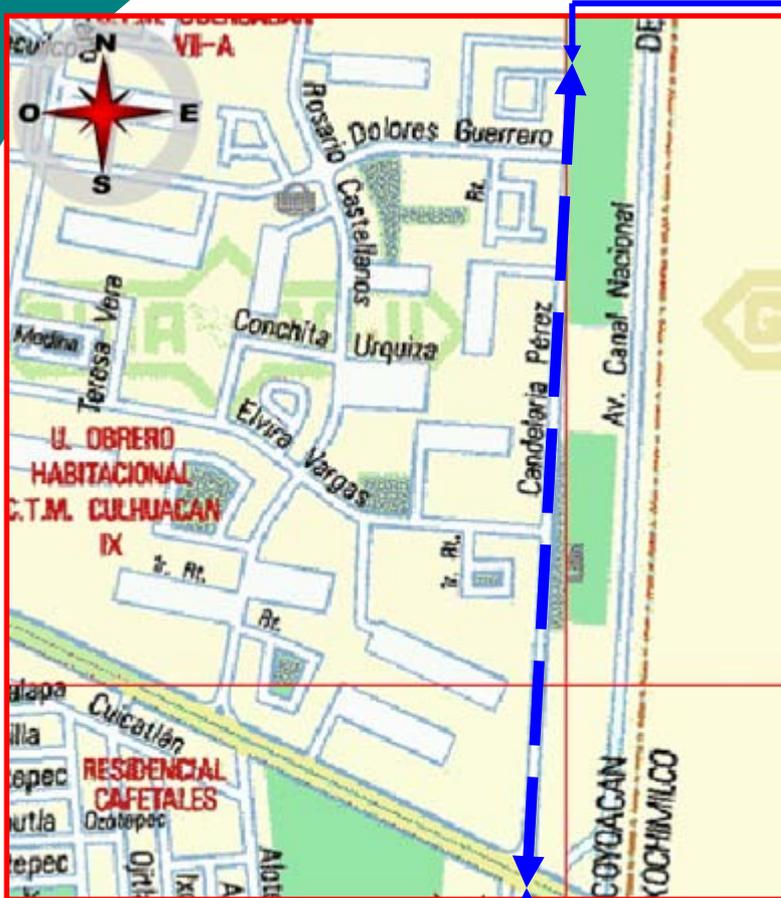
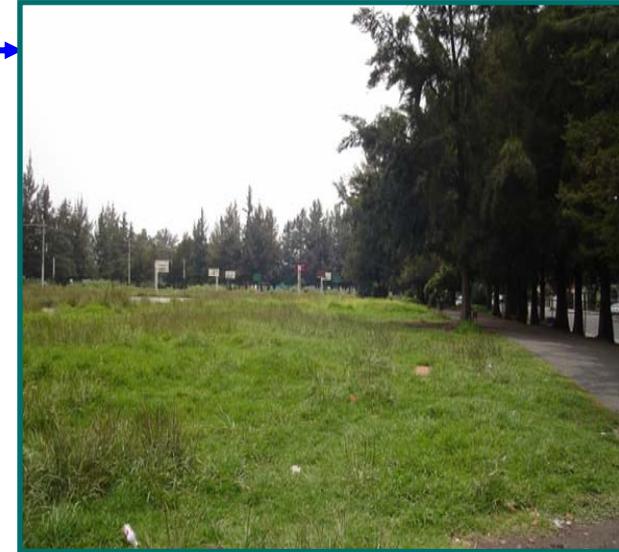
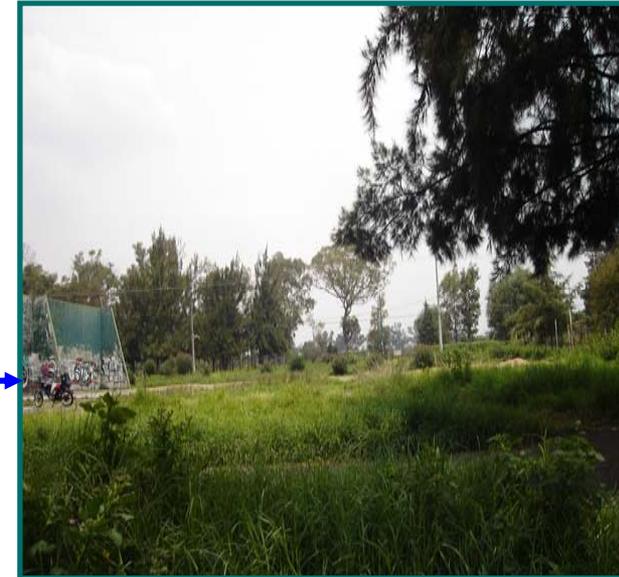
## Canal Nacional, Delegación Coyoacán.

**Calle Candelaria Pérez,  
Colonia U. Obrero  
Habitacional CTM  
Culhuacán VII-A .**

Área potencial para  
plantación: 15000 m2,  
sin cableado, sin  
cemento.

Cantidad de árboles a  
plantar: 150

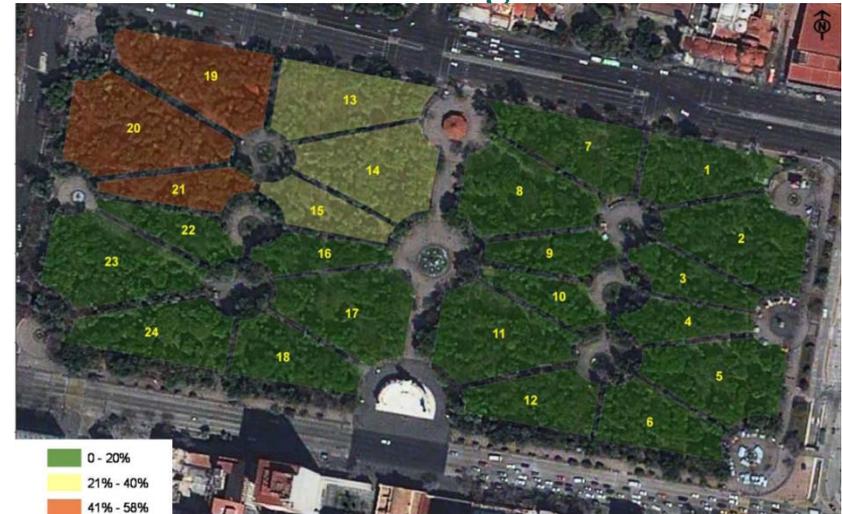
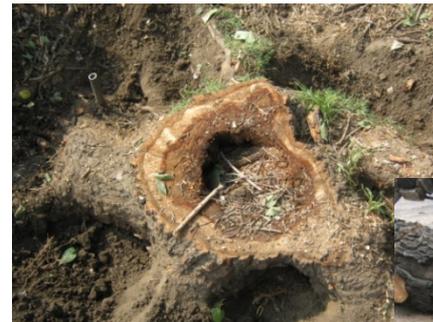
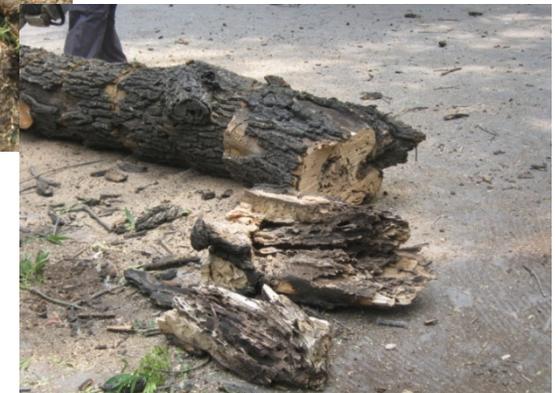
## Distribución del arbolado por rango de infestación con muérdago

En febrero de 2010, laPAOT llevó a cabo un censo-diagnóstico del estado físico y fitosanitario de los árboles de la alameda Central de la Ciudad de México.

Como resultado de lo anterior se encontró que de los 2,285 árboles existentes

398 estaban en buen estado

1,221 en estado aceptable

666 se encontraban en mal estado de los cuales:

- 169 eran árboles de riesgo
- 295 estaban infestados con muérdago
- 202 árboles tenía otra plaga y/o enfermedades

El 30 de abril de 2010, la Dirección General de Regulación Ambiental de la Secretaría del Medio Ambiente del Distrito Federal **autorizó el Programa de Rescate Integral de la Alameda Central como medida de compensación** por la construcción de la Línea 3 del Metrobús.

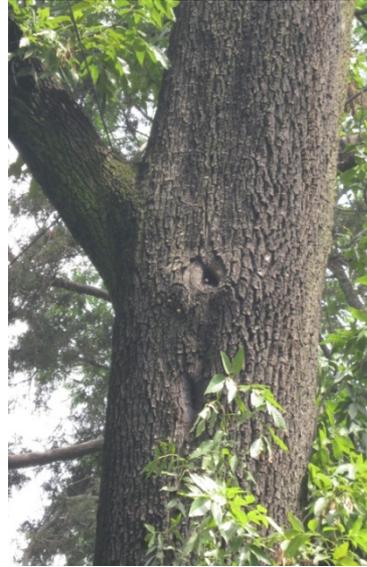
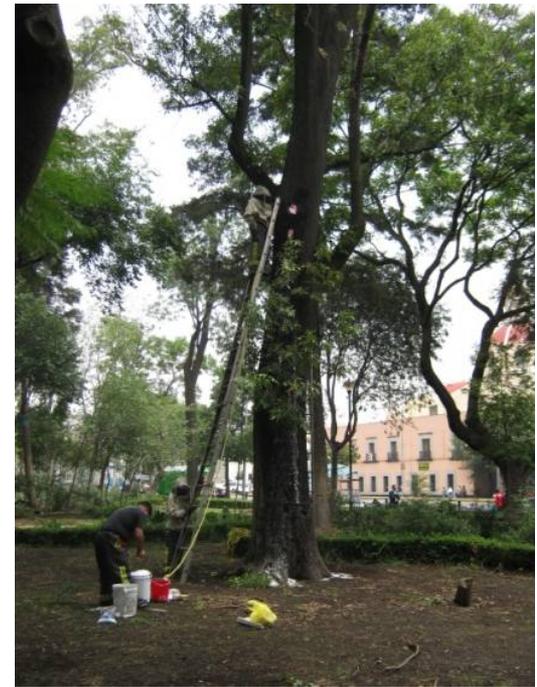
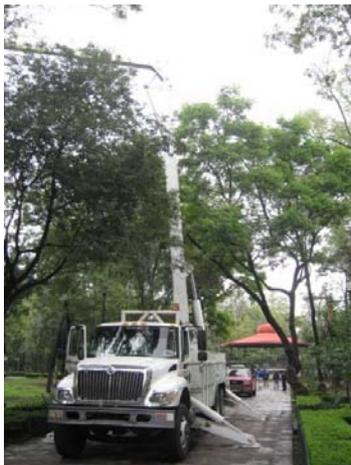
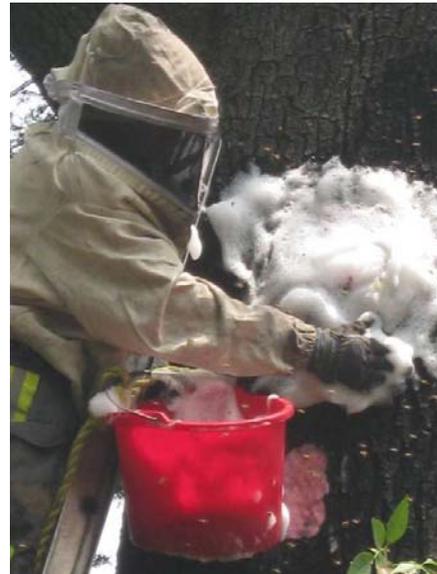
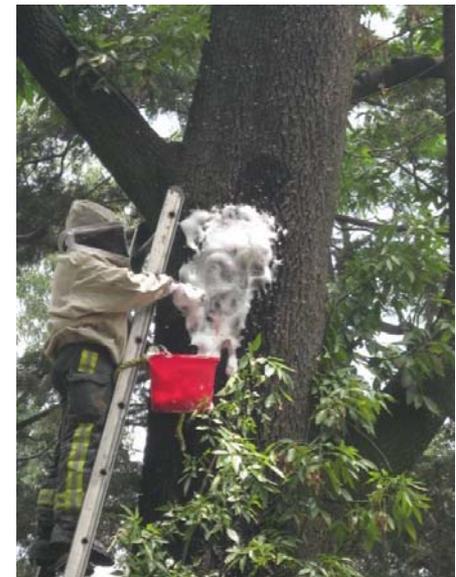
## PROBLEMÁTICA NO PREVISTA

En coordinación con personal del Heroico Cuerpo de Bomberos de la Ciudad de México y de la Secretaría de Obras y Servicios del Distrito Federal se atendieron dos panales de abejas que se encontraban en el interior de dos sujetos forestales ubicados en las jardineras 7 y 8.

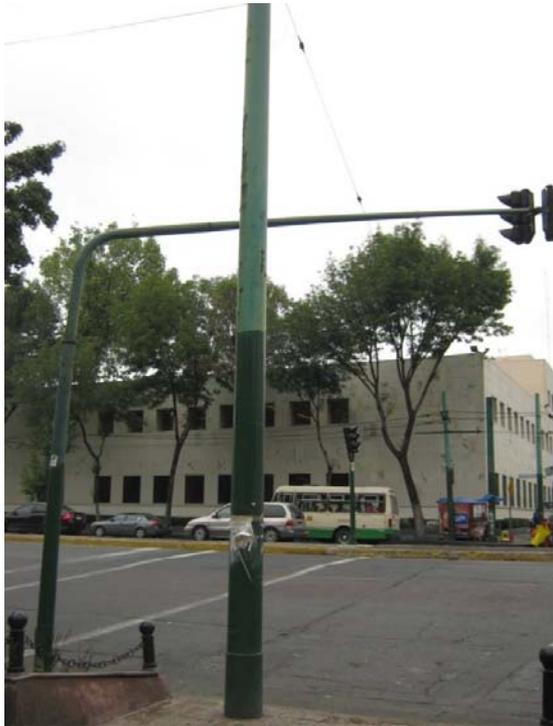
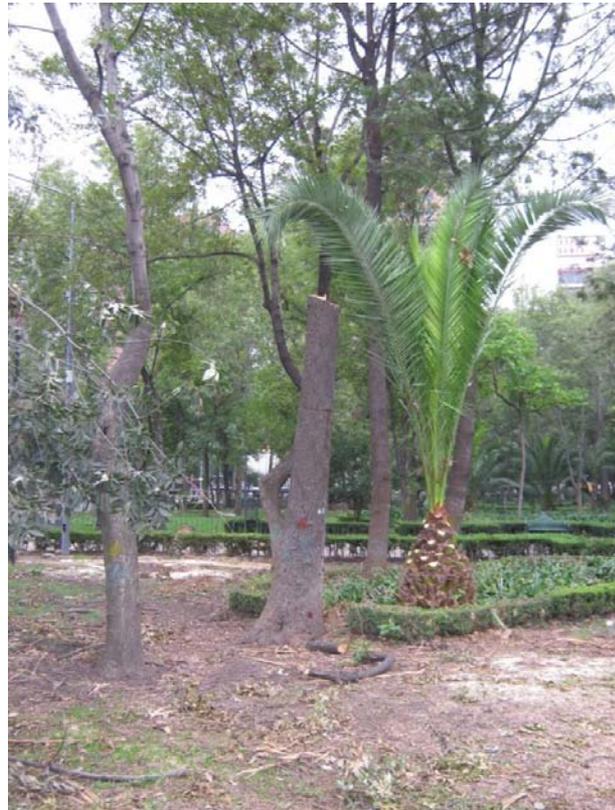
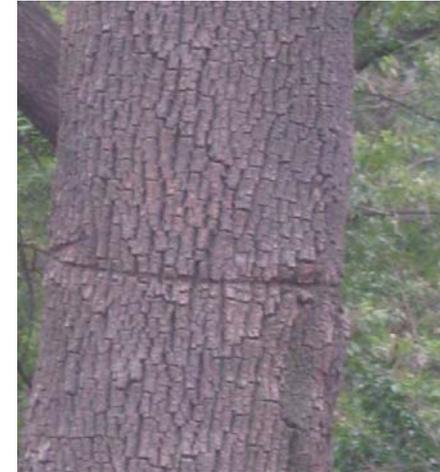
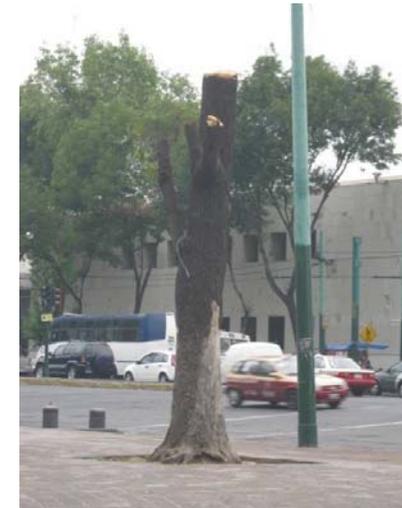
## PROBLEMÁTICA NO PREVISTA

El personal adscrito al Servicio de Transporte Eléctrico del Distrito Federal brindó apoyo para el retiro de dos tensores de estabilización de postes que se encontraban sujetos a dos árboles que se encontraban en la jardinera número 12.
