# EDIFICIO RECINTO LEGISLATIVO

Ubicación: Donceles y Allende

## **RESCATE, RESTAURACION Y MODERNIZACION DEL INMUEBLE**

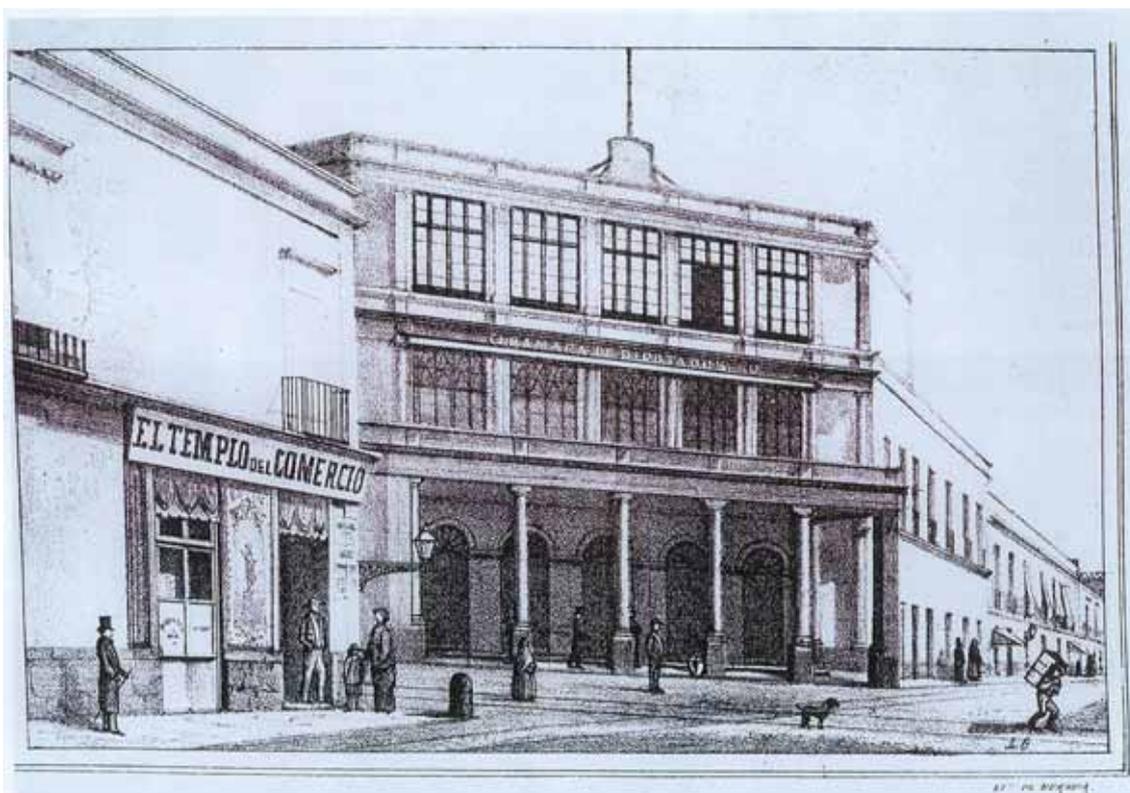
Fachada del "Teatro Iturbide", habilitado como Sede Legislativa
