EDIFICIO ZOCALO

Ubicación: Plaza de la Constitución No. 7

Trabajos Realizados:

31 de Julio de 2009

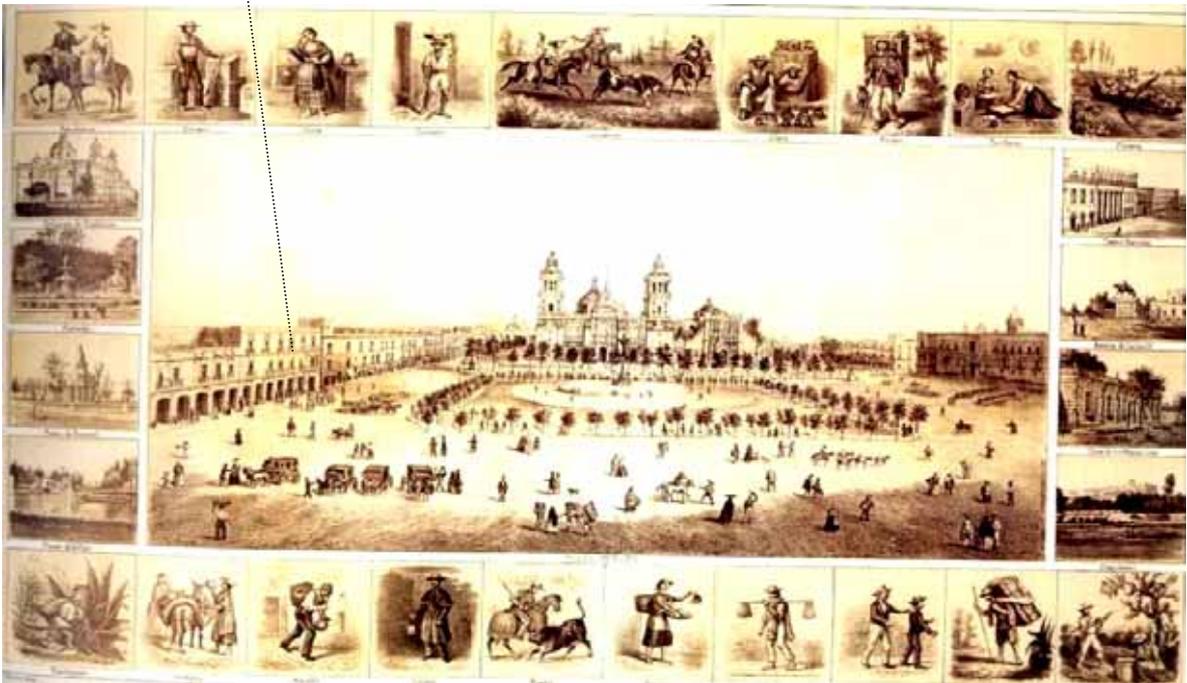
PORTAL DE MERCADERES

Al Portal de Mercaderes en esos años se le agregó la fachada ecléctica francesa principal, cubierta de piedra e integrada con mortero a un muro de tabique rojo recocido. Se advierte que el famoso portal de mercaderes sólo presenta dos niveles superiores.

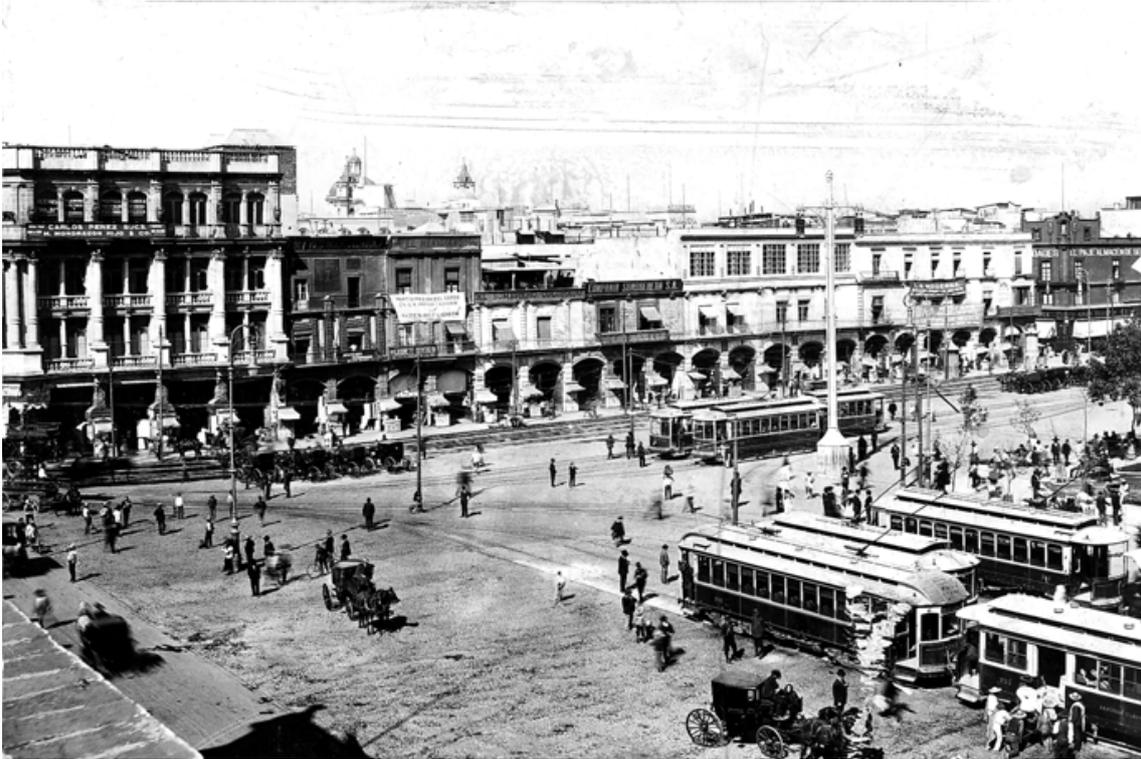
PORTAL MERCADERES (1909)

El Portal fue restaurado en el primer tercio del siglo XX, en tiempos del Regente de Hierro Ernesto P. Uruchurtu, para volverlo estilo neocolonial, tratando de conservar el espíritu virreinal. En su fachada de las pilastras arquitectónicas tiene detalles de fina talla labrado en cantera.
